## آشنایی با مرمت اینیه: خانه بلخاست

دانشجویان: کیمیا کریمی - سینا گنجعلی

مهر 99

بخش دوم: طرح حفاظت و مرمت  
قسمت اول: بررسی اقدامات حفاظتی

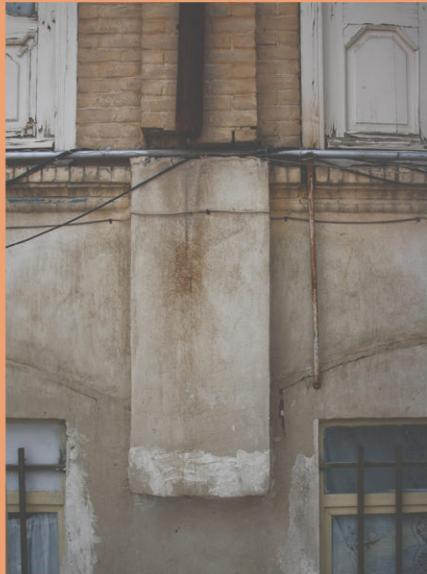
4- کنترل سیستم دفع نزولات با هدف دور کردن آب  
های سطحی

عدم انتقال صحیح آب های سطحی باعث آسیب دیدن نمای  
خانه شده است

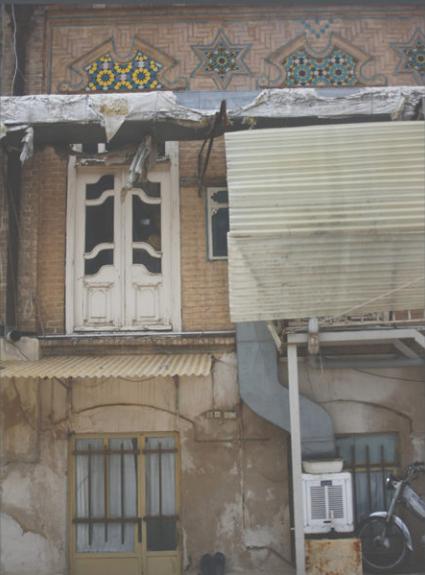
به عنوان مثال این کانال کولر که هم نما را دچار آسیب کرده و هم در پایین باعث زنگ زدگی و نفوذ رطوبت شده است.

6- آزاد کردن بنا از ملحقاتی که به وضع موجود بنا آسیب می رسانند

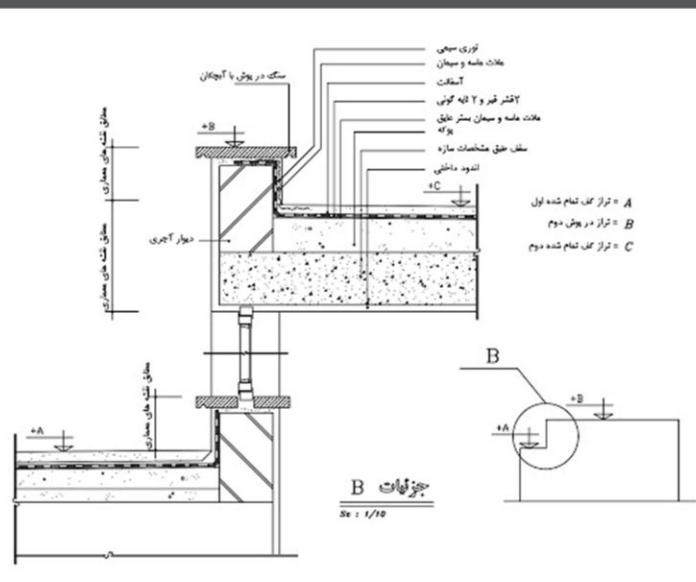
**دیتل مرمتی (جهت درمان):**

همکت	9	نفوذ رطوبت	عایقکاری مجدد بام

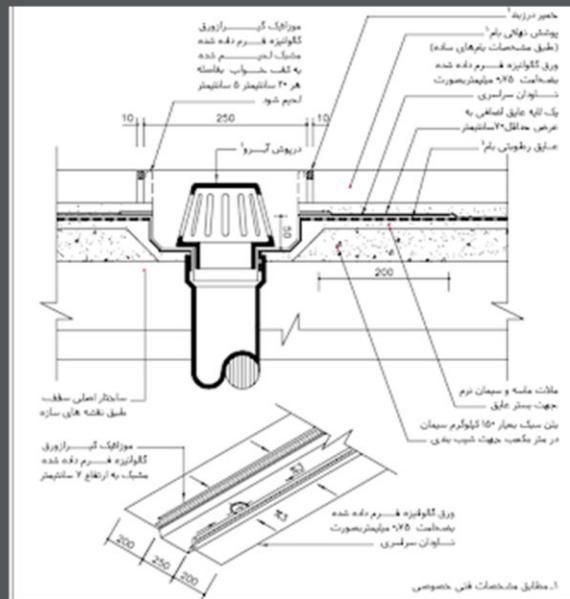
موقعیت آسیب	شماره	نوع عارضه	درمان پیشنهادی
بام	9	نفوذ رطوبت	نصب آبرو بام

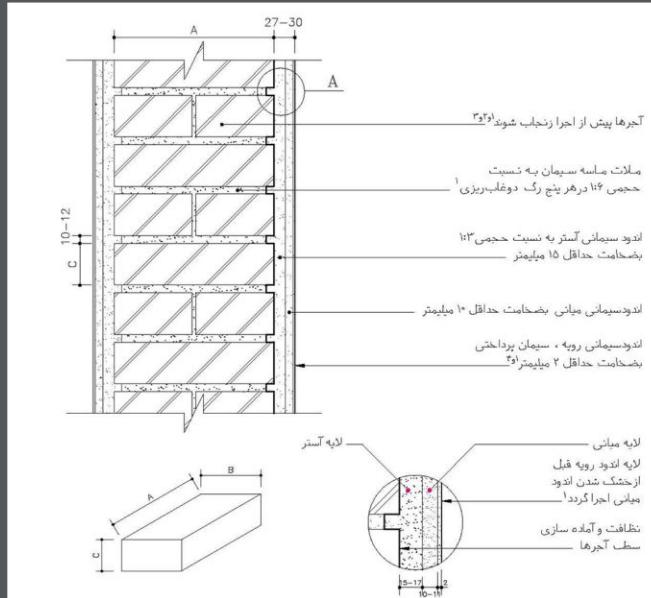
همکت	6	آسیب به منظر	دیوار چینی آجری مجدد

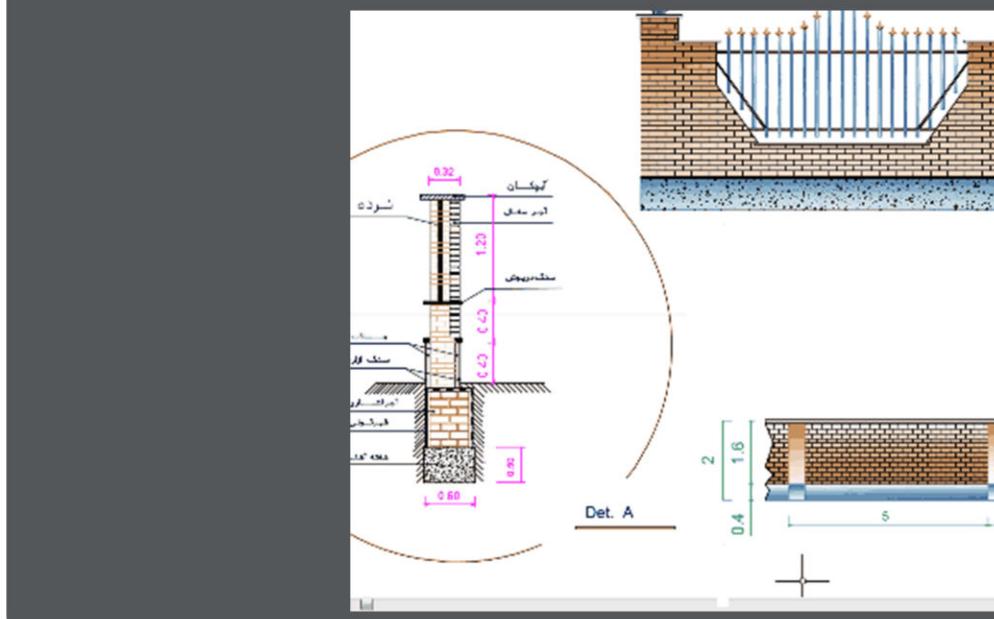
همکف	5	آسیب به منظر	دیوارچینی محوطه
