بررسی پنج پروژه مرمت شده

استاد محترم: سهیلا متقی شهری

دانشجویان: کیمیا کریمی - سینا گنجعلی

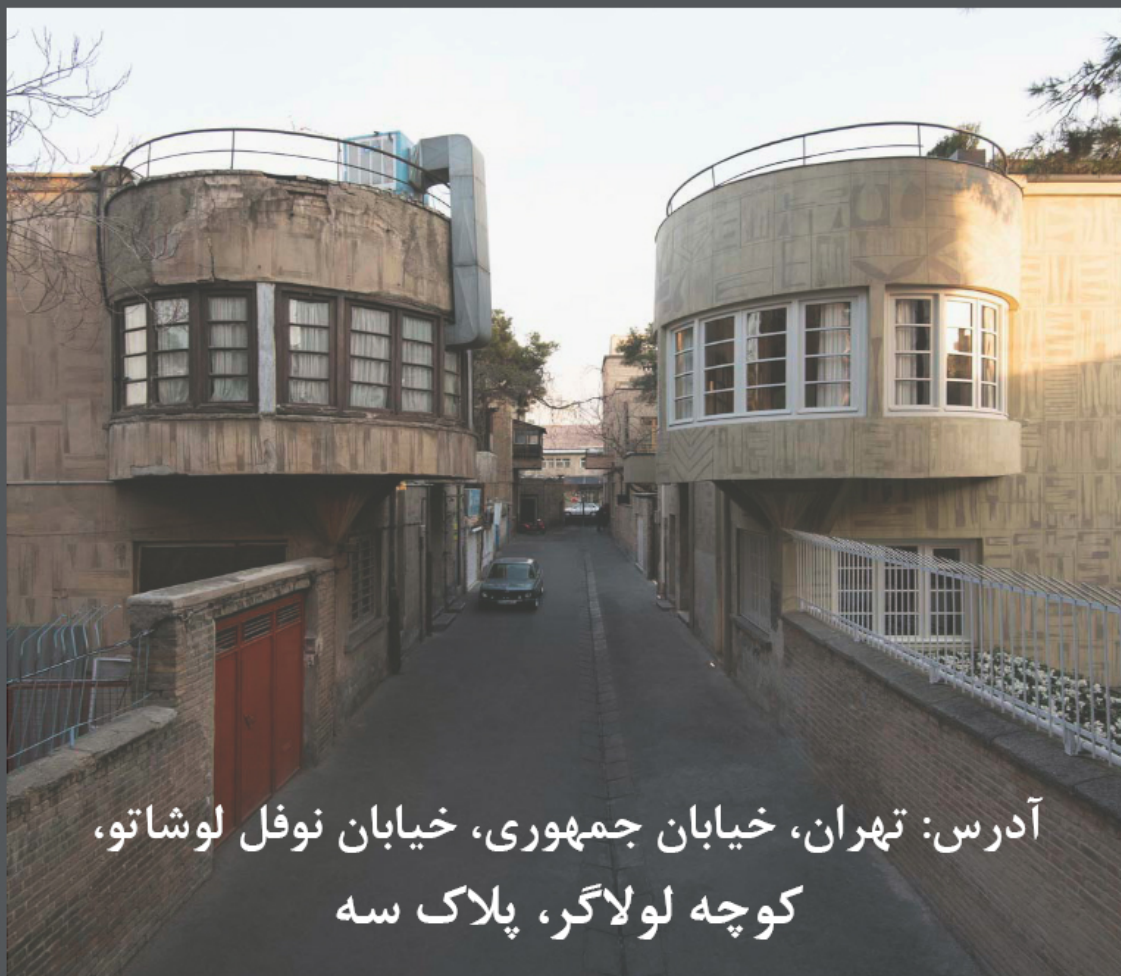
۱- بوتیک هتل حنا

آدرس: تهران، خیابان جمهوری، خیابان نوفل لوشاتو،
کوچه لولاگر، پلاک سه

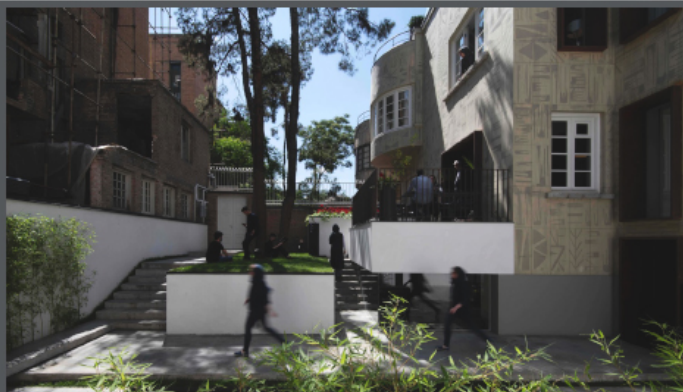
اهداف مرمت

ساختمان های باقی مانده در خیابان لولاگر، بهترین نمونه های باقی مانده معماری دوره پهلوی اول، زمانی که معماری مدرن در شهر تهران ظهور کرد، می باشند. این شش ساختمان مسکونی با گذر زمان مانند بسیاری از ساختمان های دیگر مرکز شهر، بدون استفاده شدند. پروژه حنا با هدف بازگشت زندگی به مرکز شهر تهران و خیابان لولاگر، ساخته شد.

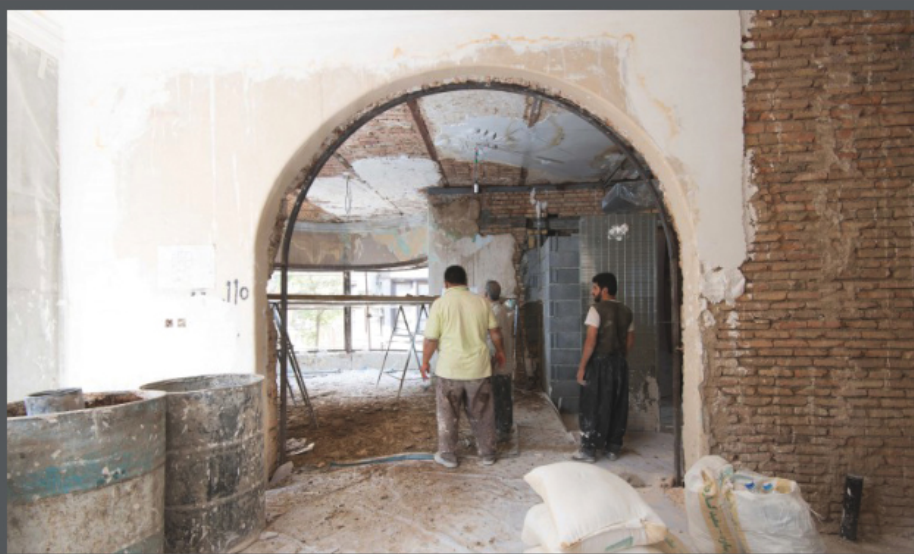
۱- ایجاد لایه های جدید در اطراف ساختمان

هدف اتصال مجدد ساختمان به خیابان لولاگر با در برگرفتن تعداد ساکنین بیشتر بود، بدین ترتیب لایه های جدید در اطراف ساختمان و با توجه به ساختار اصلی پروژه طراحی شده است که کاربران را به حرکت در داخل این ساختمان تاریخی دعوت می کند.

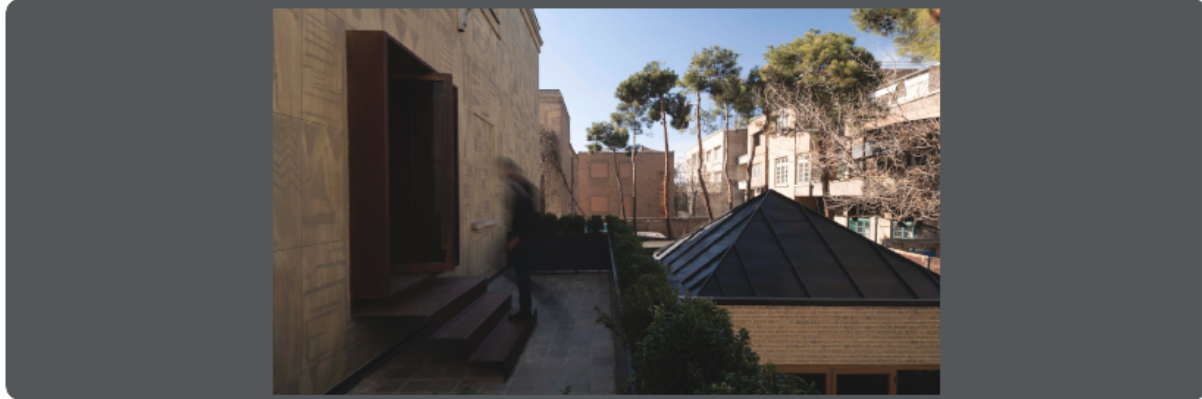
۲- ایجاد مسیر جدید و احجام ساده

این حجم‌های جدید دارای اشکال ساده و رنگ‌های خاموش هستند، کاربر را در ارتفاعات مختلف در تماس با ساختمان قرار می‌دهند و مسیرهای متنوعی را در اطراف ساختمان ایجاد می‌کنند. لایه‌های جدید با استفاده از متریال معاصر ساخته شده‌اند و با مواد اصلی ساختمان در تضاد هستند اما سعی شده محسوس باقی بمانند و کمتر به چشم بیایند.

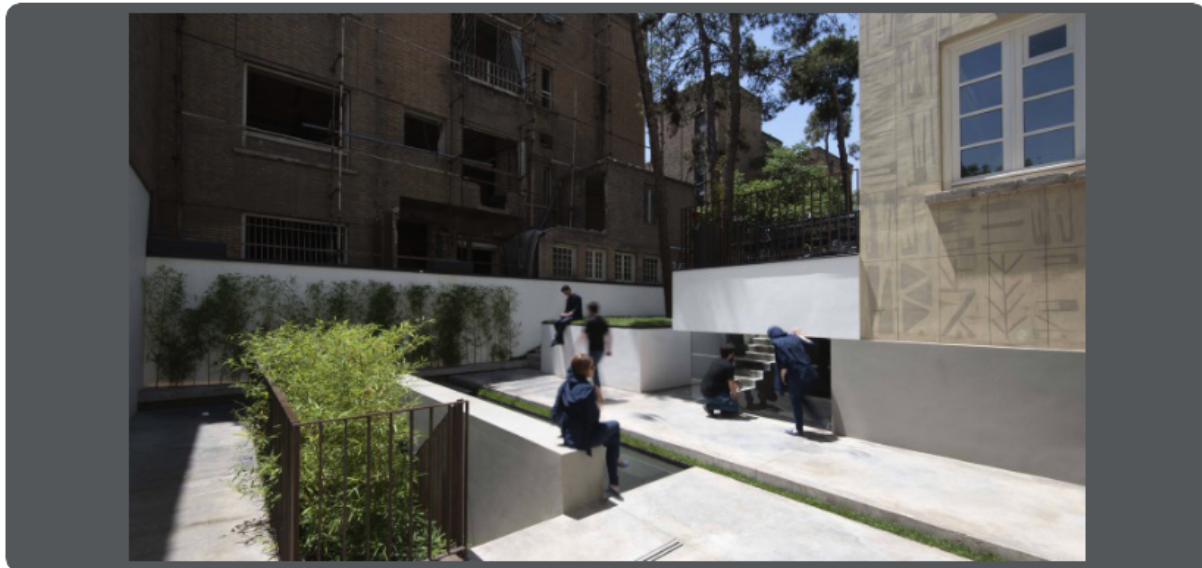
۴- اضافه کردن حجم خنثی در بخش شرقی

اضافه کردن یک حجم خنثی در ارتفاعات شرقی برای قرار دادن حمام های هتل و برای ایجاد فضای چند منظوره هتل به طرف پشت بام. این فضا منظره ای پانوراما از مناطق اطراف ایجاد می کند، در حالی که از سطح خیابان پنهان مانده است.

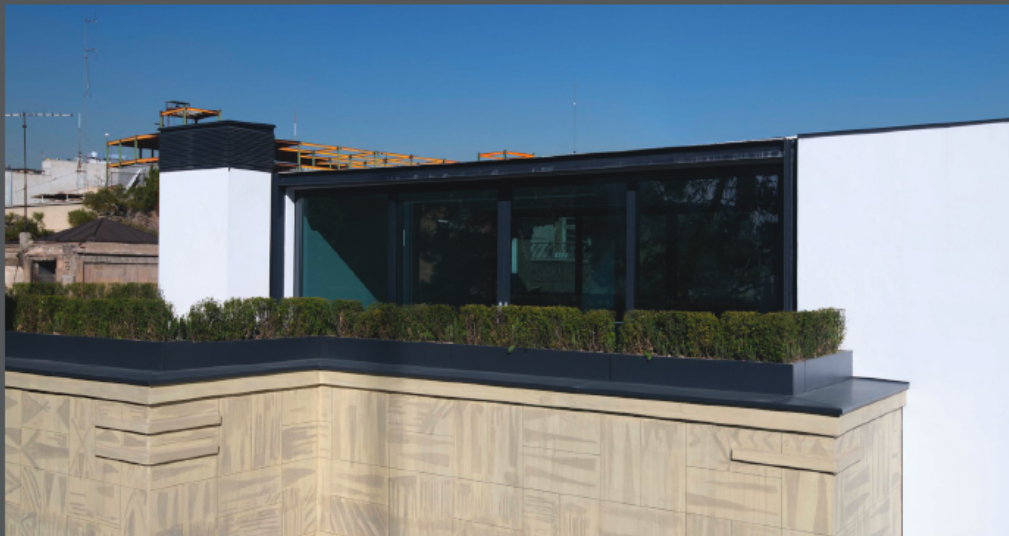
۵- افزودن فریم های فلزی

در الحاقات ساختمانی فریم های فلزی برای کاهش مرز بین داخل و خارج اضافه می شوند.
این قاب ها ورودی گالری را مشخص می کنند و مرز بین گالری و کوچه لولاگر را شفاف می کنند.
این فریم ها در نمای ساختمان برای افزایش نور و همچنین بهره بردن از چشم انداز بیرونی توسط میهمانان هتل به کار رفته است.

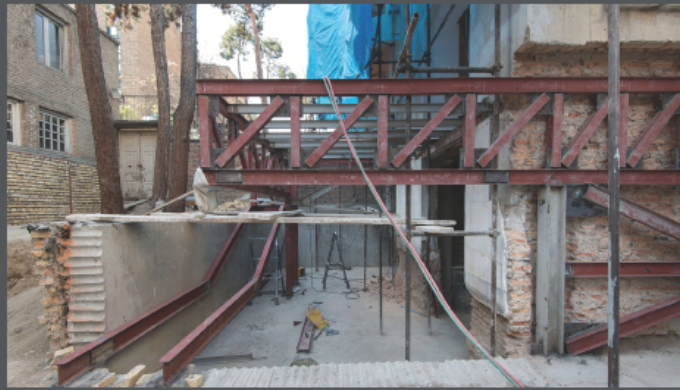
ملاحظات مرمت

۲. تهران و زلزله: کاربری هتل نیاز به مقاوم سازی جدی در مقابل نیروی زلزله و بار قائم دارد. در این مرمت چهار دیوار برشی طراحی و در تراز زیر زمین زیر هر دیوار دو چاه به عمق ۹ متر حفر و شبکه ای از میلگرد حلقوی بافته شد و در چاه قرار گرفت. بخشی از آن با رسیدن به کف طبقه، ما بین تیرها و نبشی های جوش خورده بر روی آن درگیر شدند. با ریختن بتن پیوسته عملا یک شبکه بتنی یکپارچه ساختمان را در بر گرفت.

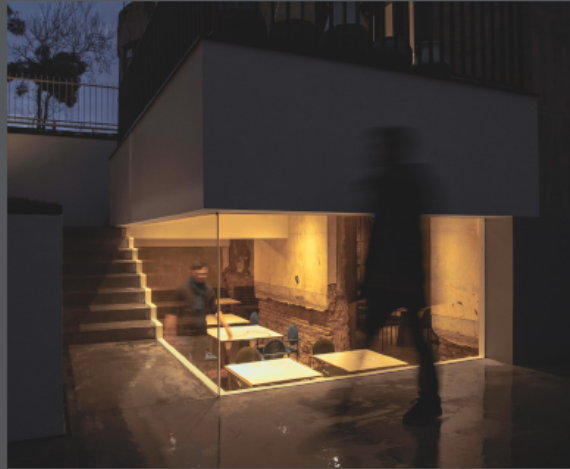
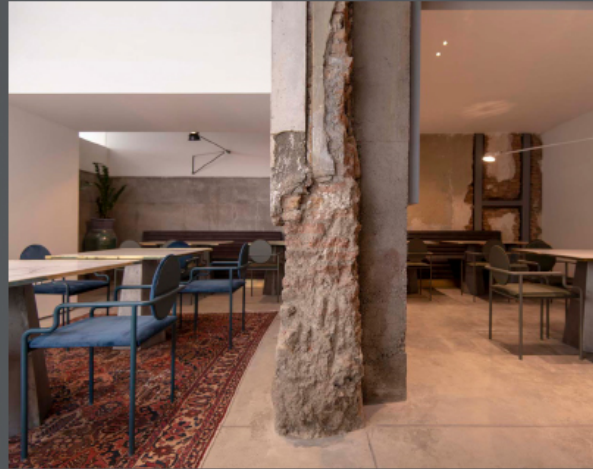
پس از مرمت: رستوران حنا

در بیرون ساختمان، رستوران از سه مکعب سفید ساده تشکیل شده و در زیر طبقه همکف قرار گرفته است. یکی از این مکعب ها فضای سبز جلوی رستوران و فضای ورود به آن و دو مکعب دیگر چسبیده به ساختمان قدیمی فضای غذاخوری رستوران را تعریف می کنند.

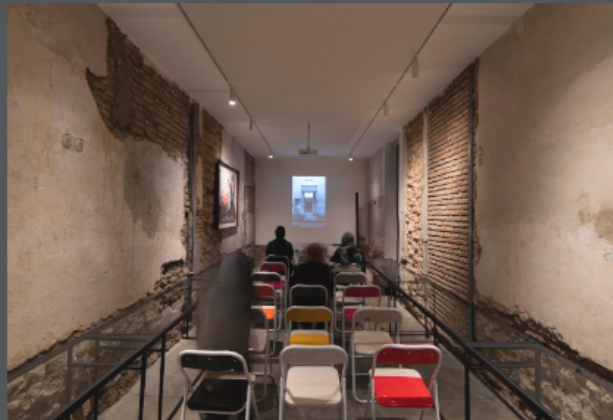
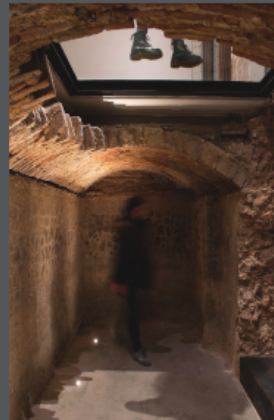
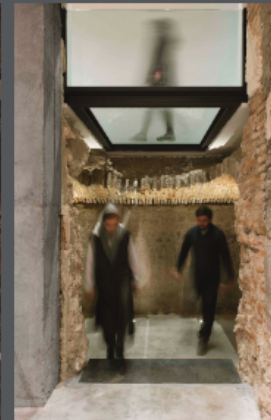
پس از مرمت: پلتفرم

در زیرزمین بوتیک هتل حنا پلتفرمی قرار دارد که با ظرفیت ۳۵ نفر امکان برگزاری دوره‌های آموزشی و رویدادهای کوچک را برای مهمانان فراهم می‌کند. این محل در گذشته آب انبار ساختمان بوده است. البته بام این هتل نیز برای برگزاری رویدادها مورد استفاده قرار می‌گیرد.

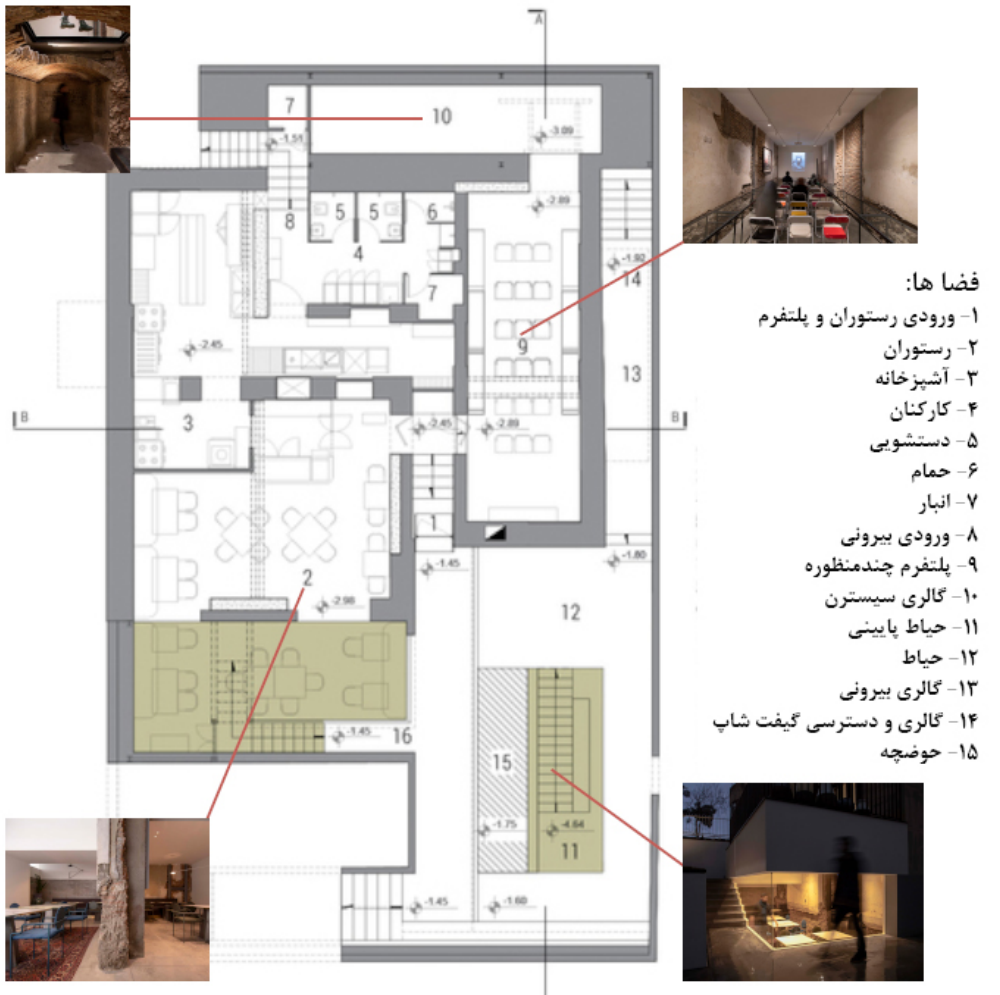
بررسی مدارک فنی: پلان زیرزمین

- ۱- ورودی رستوران و پلتفرم
- ۲- رستوران
- ۳- آشپزخانه
- ۴- کارکنان
- ۵- دستشویی
- ۶- حمام
- ۷- انبار
- ۸- ورودی بیرونی
- ۹- پلتفرم چندمنظوره
- ۱۰- گالری سیستم
- ۱۱- حیاط پایینی
- ۱۲- حیاط
- ۱۳- گالری بیرونی
- ۱۴- گالری و دسترسی گیفت شاپ
- ۱۵- حوضچه

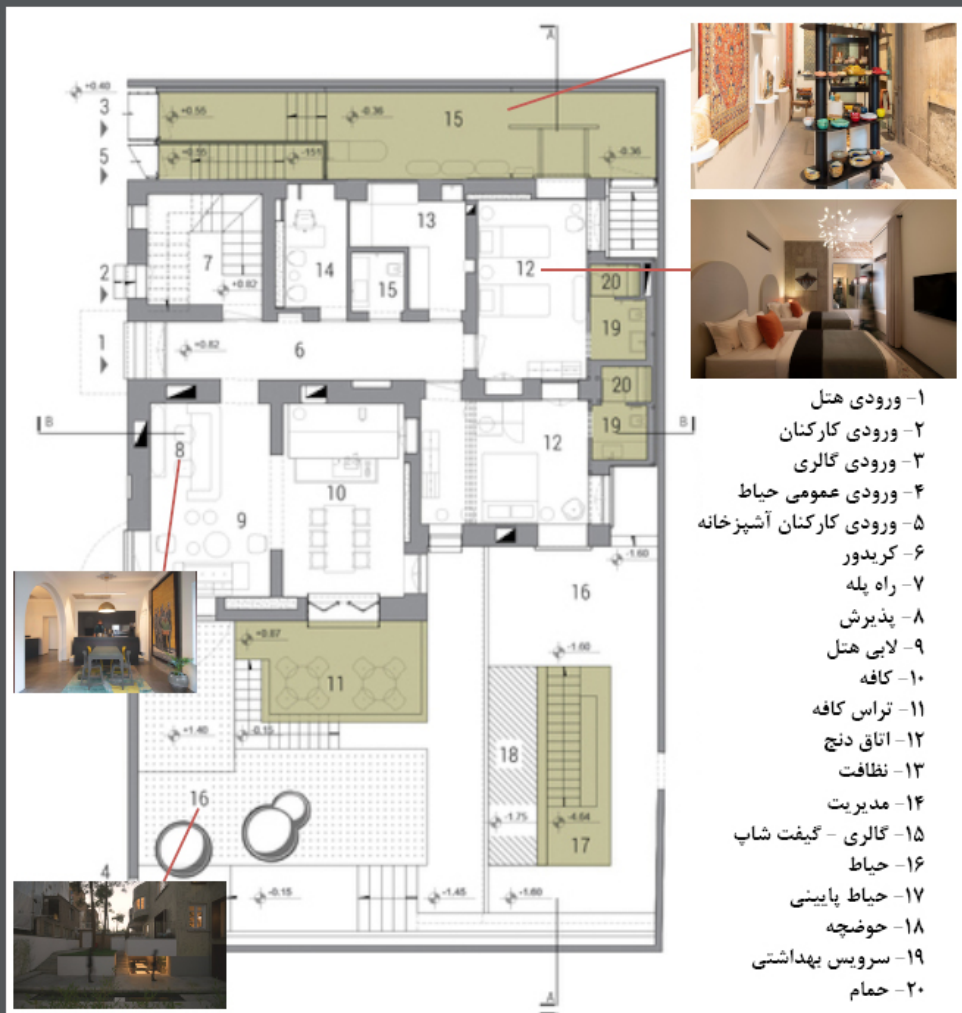
بررسی مدارک فنی: پلان همکف

- ۱- ورودی هتل
- ۲- ورودی کارکنان
- ۳- ورودی گالری
- ۴- ورودی عمومی حیاط
- ۵- ورودی کارکنان آشپزخانه
- ۶- کرایدور
- ۷- راه پله
- ۸- پذیرش
- ۹- لابی هتل
- ۱۰- کافه
- ۱۱- تراس کافه
- ۱۲- اتاق دنج
- ۱۳- نظافت
- ۱۴- مدیریت
- ۱۵- گالری - کیفیت شاپ
- ۱۶- حیاط
- ۱۷- حیاط پایینی
- ۱۸- حوضچه
- ۱۹- سرویس بهداشتی
- ۲۰- حمام

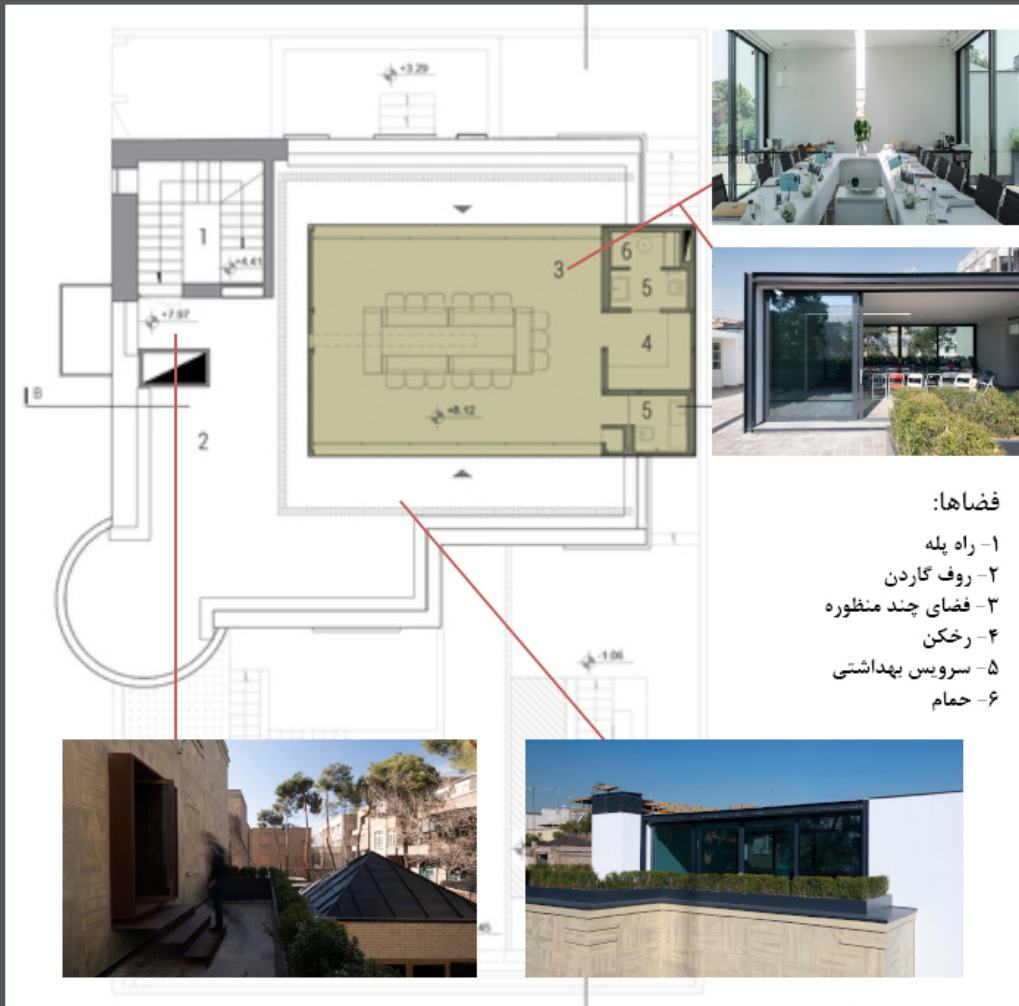
بررسی مدارک فنی: پلان سقف

- ۱- راه پله
- ۲- روف گاردن
- ۳- فضای چند منظوره
- ۴- رخکن
- ۵- سرویس بهداشتی
- ۶- حمام

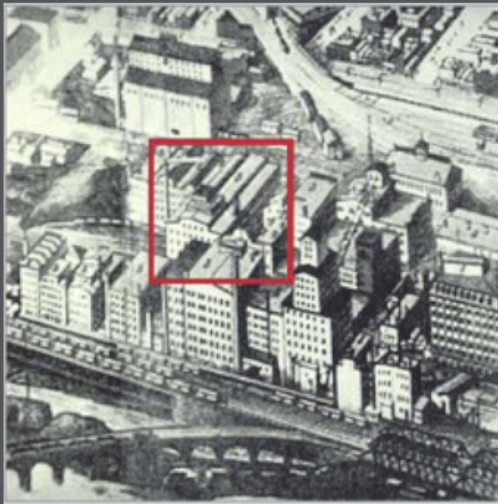
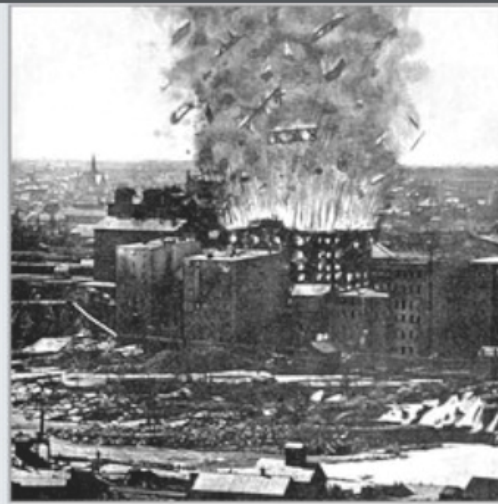
فاجعه آسیاب بزرگ: این بنا در ابتدا یعنی سال ۱۸۷۴، کارخانه آرد بود اما پس از گذشت چهار سال، به دلیل ایجاد جرقه ای، در آتش سوخت. شدت انفجار به قدری بود که کارخانه کنار این بنا نیز سوخت و جان ۱۸ نفر را گرفت. به این حادثه فاجعه آسیاب بزرگ می گویند

1874

1878 explosion

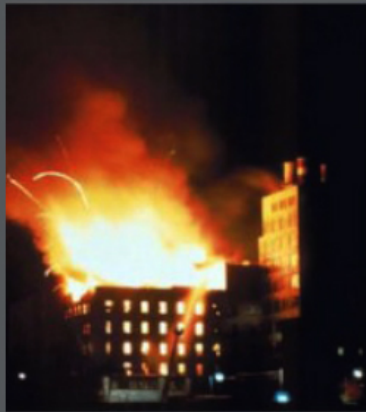
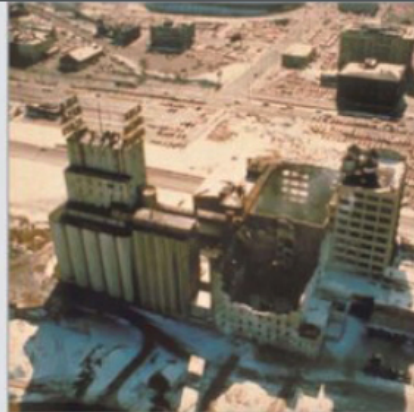
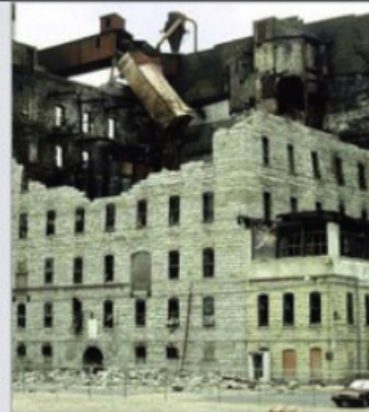
این کارخانه بار دیگر در سال ۱۹۹۱ آتش گرفت و شدت آتش بقدری زیاد بود که تقریباً بنا را نابود کرد و فقط پوسته ای از آن باقی گذاشت. بعد از این حادثه انجمن تاریخی مینسوتا تصمیم به بازسازی این بنا گرفت و در نهایت در سال ۲۰۰۱ مرمت این بنا توسط شرکت Meyer آغاز شد.

1991 fire

1991 day after the fire

2000 ruin

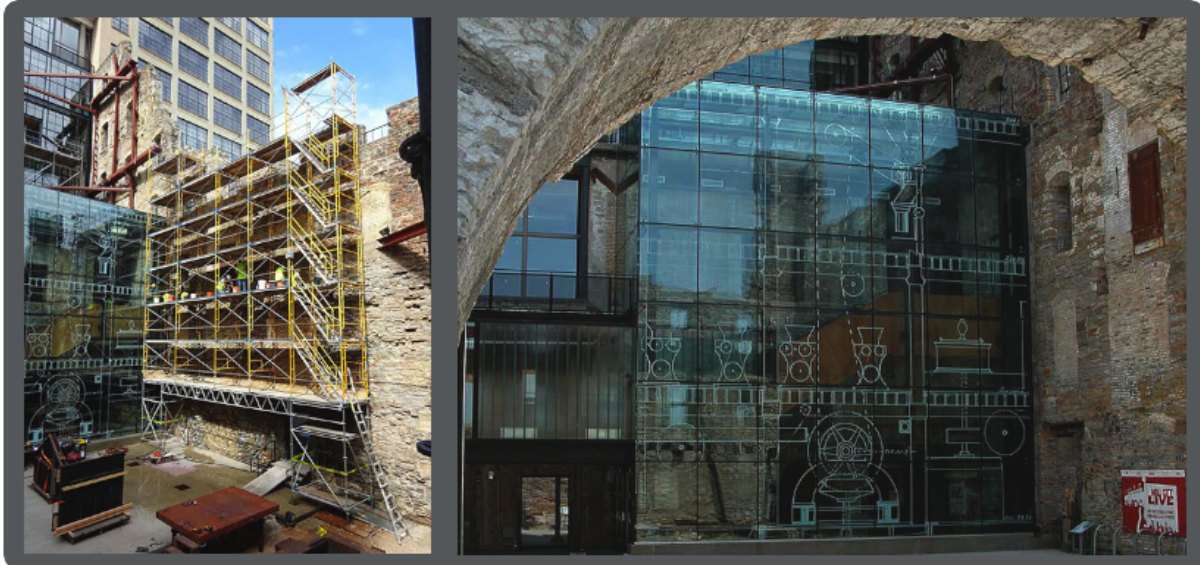
اقدامات: ۲. دیوار شیشه ای

قرار دادن دیوار شیشه ای و پنجره های سفارشی که طراحی های روی آن نقاشی هایی در اندازه واقعی از ماشین آلات سال ۱۹۸۹ می باشد. متریال شیشه در تضاد با دیوار های سنگی قدیمی بنا بوده و با شفافیت خاصی، مقیاس کارخانه را بهتر نشان می دهد.

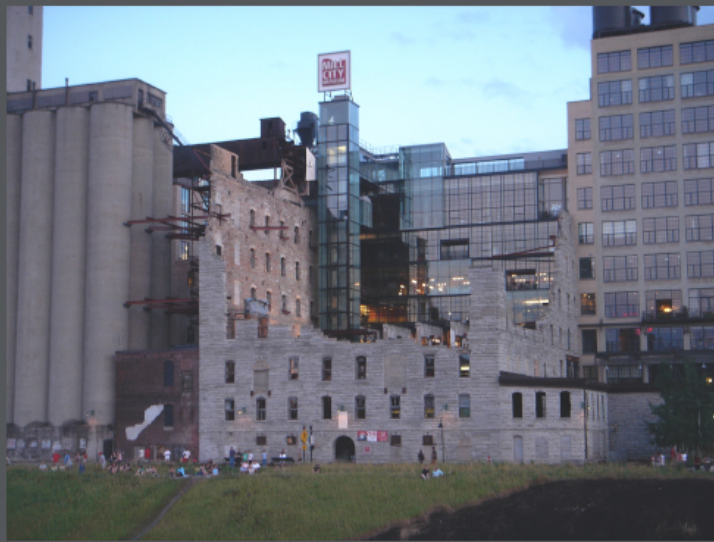
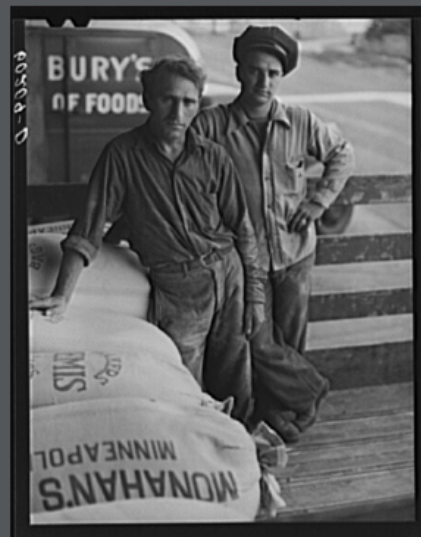
فضاهای موزه: ۱. برج آرد

با استفاده از آسانسور شیشه‌ای بزرگ، موزه گردی آغاز می‌شود که به آن "برج آرد" می‌گویند. شما در این حین تصاویر و صداهای کارمندان قدیمی و ماشین‌های کارخانه را با نوردازی و سیستم صوتی قوی می‌شنوید که شما را با زندگی و کار در آن زمان آشنا می‌کند.

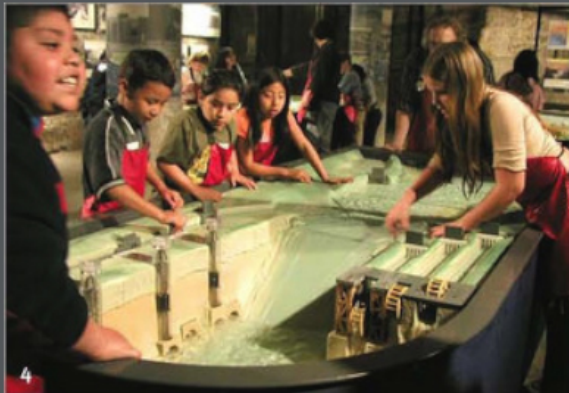
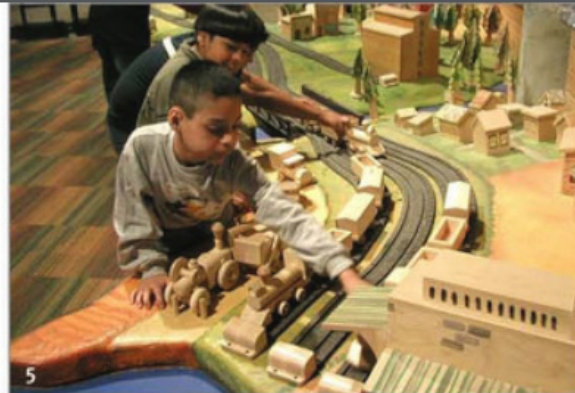
فضاهای موزه: ۲. آزمایشگاه آب

در گالری طبقه اول، آزمایشگاه آب قرار داشت و نشان می داد که چگونه نیروی هیدرولیک (آب) از رودخانه سنت انتونی به این کارخانه منتقل می شد و در سال ۱۸۰۰ تا ۱۲ میلیون قرص نان در یک روز تولید می کردند. برای کودکان مسیر قطار برای سرگرمی وجود دارد.

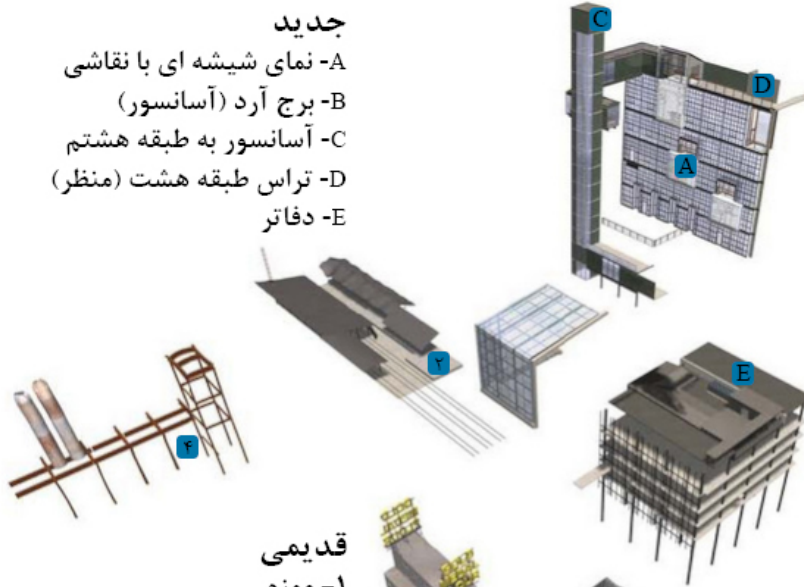
بررسی مدارک فنی: قسمت های الحاقی

- A- نمای شیشه ای با نقاشی
- B- برج آرد (آسانسور)
- C- آسانسور به طبقه هشتم
- D- تراس طبقه هشت (منظر)
- E- دفاتر

- ۱- موزه
- ۲- کریدور ریلی
- ۳- حیاط
- ۴- آرماتور سطل آرد
- ۵- مدیریت (تبدیل به فضای موزه)
- ۶- انبار آب سرد
- ۷- قسمتی از کارخانه آرد (تبدیل به دفتر)
- ۸- تأسیسات کارخانه آرد (قسمت مسکونی)

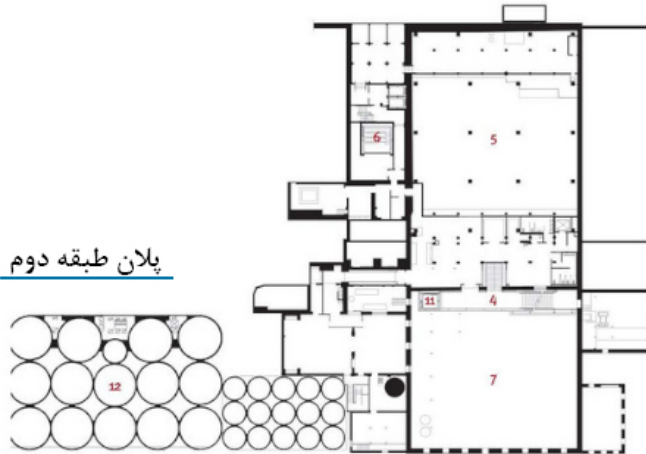
پلان طبقه دوم

Second floor

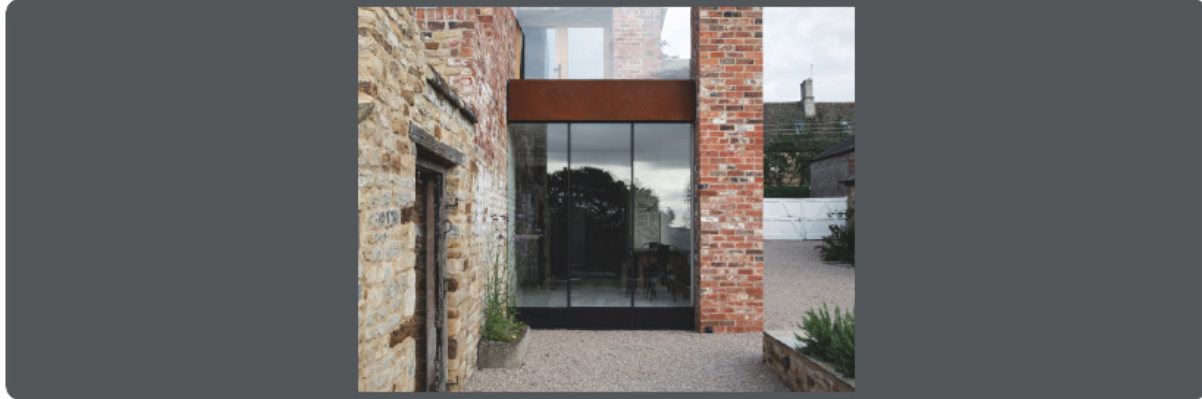
اقدامات: ۱. متریال ها

متریال های استفاده شده چه در داخل و چه در خارج بنا، در ارتباط با تاریخ سایت و بافت روستایی می باشند و همان متریال هایی هستند که در ساخت سوله در قرن ۱۶ استفاده شده بود. استفاده از شیشه نازک برای از بین رفتن ارتباط با سازه قدیمی و فولاد که به نحوی گذشته صنعتی کارخانه تولید کاغذ را نشان میدهد و تم خاکی آن در عین تضاد به خوبی با دیوار های سنگی و ضخیم قدیمی ترکیب می شود.

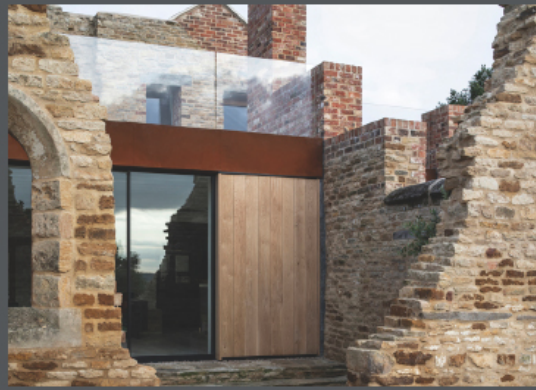
اقدامات: ۱. متریال (خارج بنا)

معمار با اکسپوز کردن سازه های فولادی بنای جدید و استفاده از آهک برای دادن پوشش لکه دار به دیوارها، توانست ترکیبی هماهنگ با محیط و تیرهای سازه ای سوله مخروبه ایجاد کند. چوب رنگ شده و تیرآهن، جدایی ظریفی بین سوله قدیمی و مخوربه ها با فضای جدید ایجاد می کند که در عین متفاوت بودن به خوبی آنها را یکپارچه می کند. تیرچه های چوبی بیرون زده و فولاد های سفید رنگ، تلاش معمار برای ادامه کانسپت قدردانی از ساختمان قدیمی را نشان می دهد.

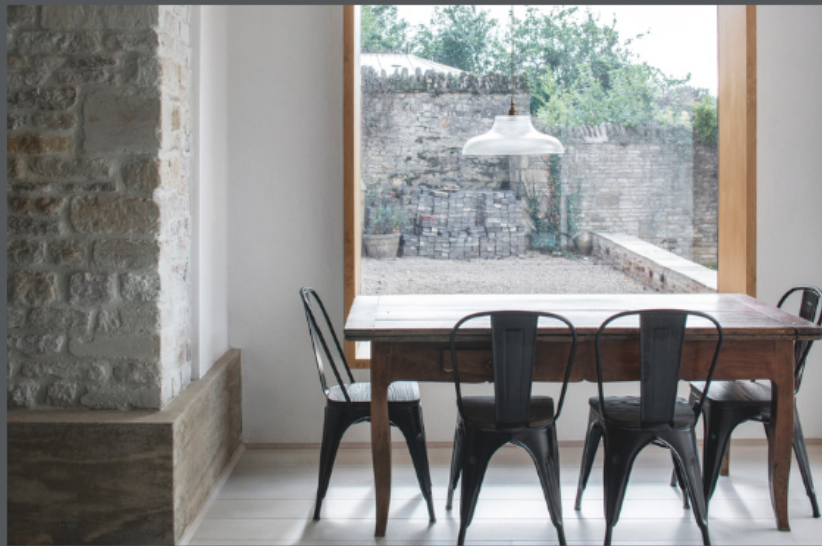
اقدامات: ۱. متریال (داخل بنا)

حال و پذیرایی: برخلاف فضای غذاخوری و آشپزخانه، پنجره حال به سمت خرابه ها باز میشود و در های شیشه ای کشویی اجازه دسترسی مستقیم به پاسیو جدید را می دهد.

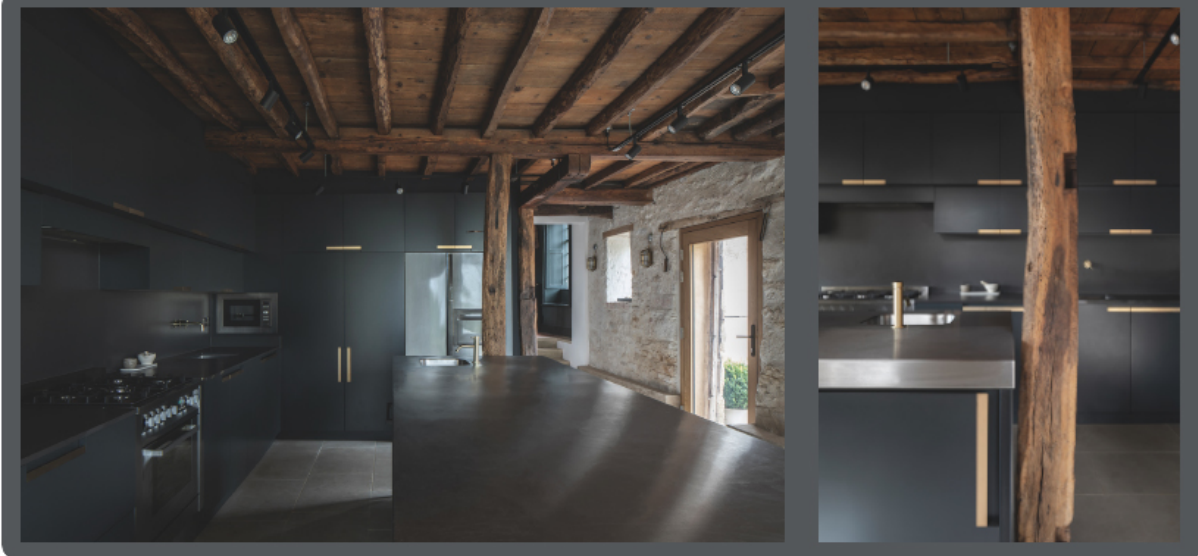
اقدامات: ۲. استفاده از چشمه

آشپزخانه: نازک کاری تمیز و مدرن سمت آشپزخانه و لبه پنجره در تضاد با طبیعت مخروبه ها ایجاد شدند تا تم معماری معاصر را با بافت تاریخی ترکیب کند. تم رنگی تاریک کابینت های آشپزخانه این تضاد را تقویت می کند.

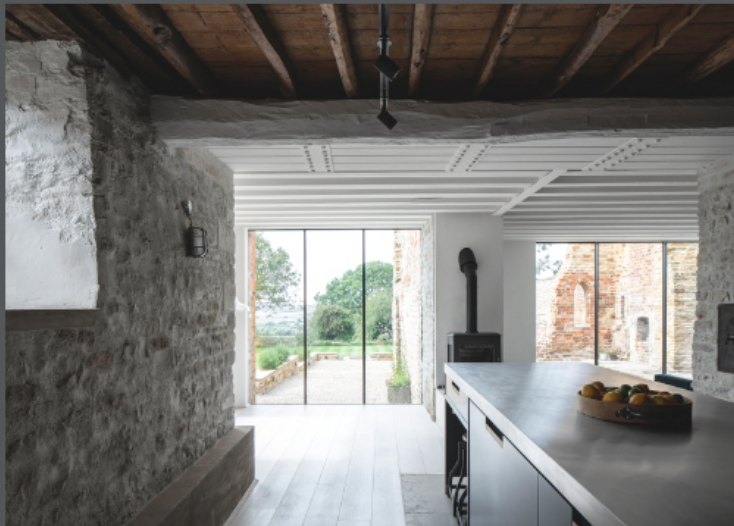
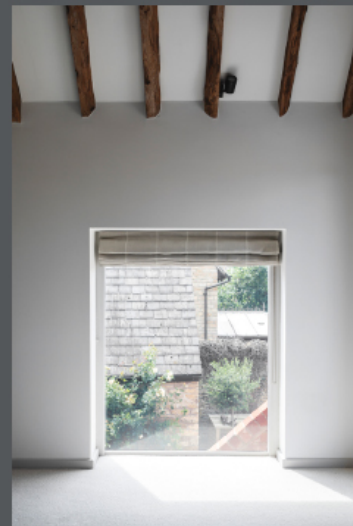
از زیر این ساختمان چشمه طبیعی رد می شود که در گذشته از آن برای تمیز کردن تولیدات پوست با تقسیم این آب در حمام های مختلف استفاده می شد، در بازسازی یکی از این حمام ها بازگشایی شد که هم به عنوان منبع آب استفاده می شود و هم انتقال دهنده روان آب سطحی سایت می باشد.

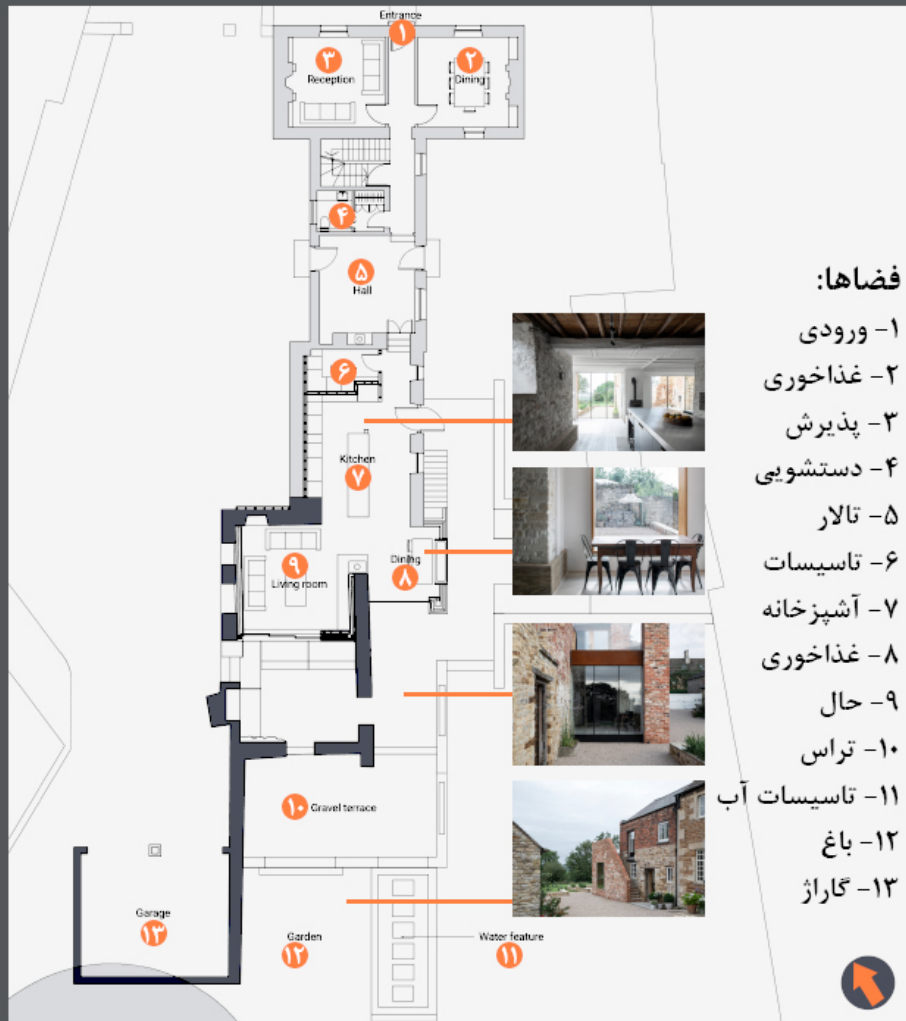
بررسی مدارک فنی: پلان همکف

- ۱- ورودی
- ۲- غذاخوری
- ۳- پذیرش
- ۴- دستشویی
- ۵- تالار
- ۶- تاسیسات
- ۷- آشپزخانه
- ۸- غذاخوری
- ۹- حال
- ۱۰- تراس
- ۱۱- تاسیسات آب
- ۱۲- باغ
- ۱۳- گاراژ

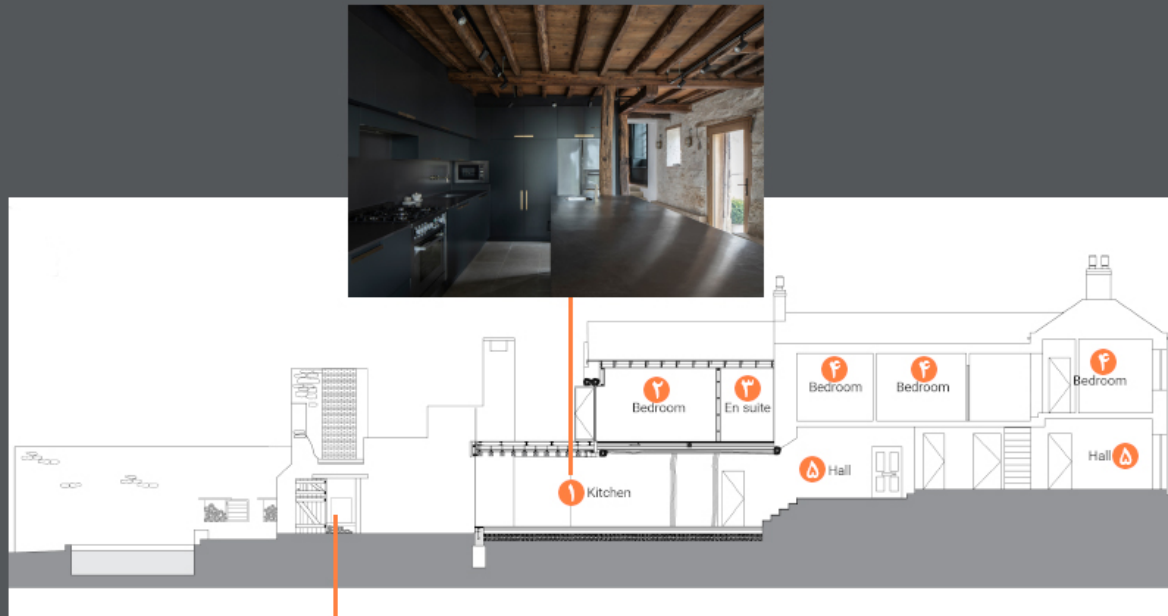
بررسی مدارک فنی: مقطع

۳- سرویس مستر

۲- خواب مستر

۱- آشپزخانه

۵- تالار

۴- اتاق خواب

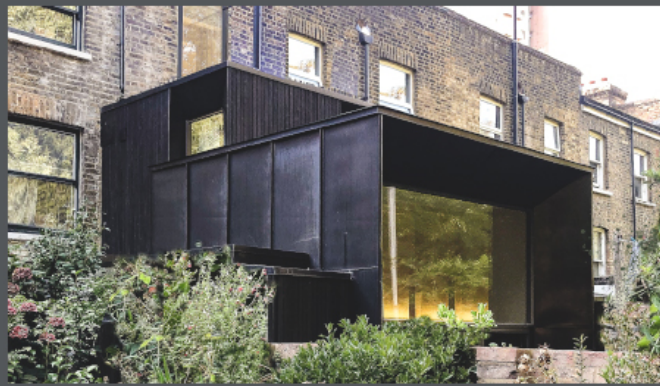
تاریخچه ی بنا

این ملک در داخل یک تراس ویکتورین و پشت به خاک ریز راه آهن قرار گرفته. این تراس در اواخر قرن ۱۹ ساخته شده و مانند بقیه تراس های این خیابان های لندن دارای ارتفاع یکنواخت است که توسط ریتمی از پنجره های خلیجی و ایوان های فرورفته نشانه گذاری شده، در پشت خانه اما محدوده التقاطی اضافه شده و فرمهای متنوع، گواهی بر زندگی متنوع ساکنین آنها در طول سالیان مختلف است.

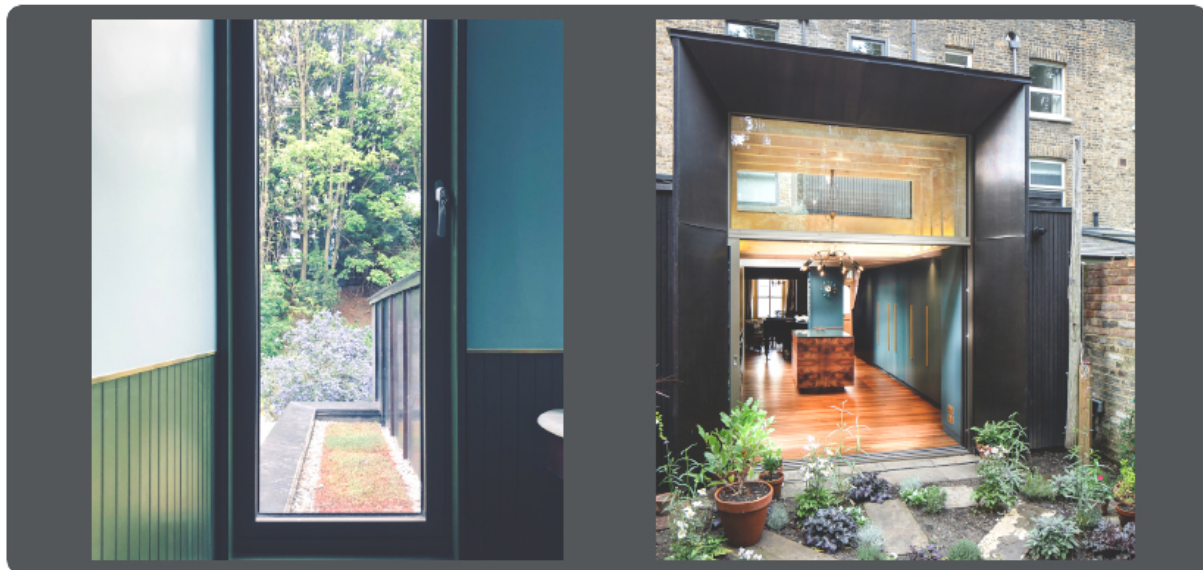
حجم اول: فضای فانوس مانند مرکزی بلندی در غذاخوری ایجاد می کند و از پشت خانه جدا شده تا نور به داخل خانه از همه جهات وارد شود. فضای غذاخوری بلند نگاه ها را به سمت سایه درختان خاکریز می برد.

حجم دوم: حمامی با روکش چوبی است که در بالای سازه سقف جای گذاری شده و فضایی بزرگ در زیر سقف ایجاد می کند.

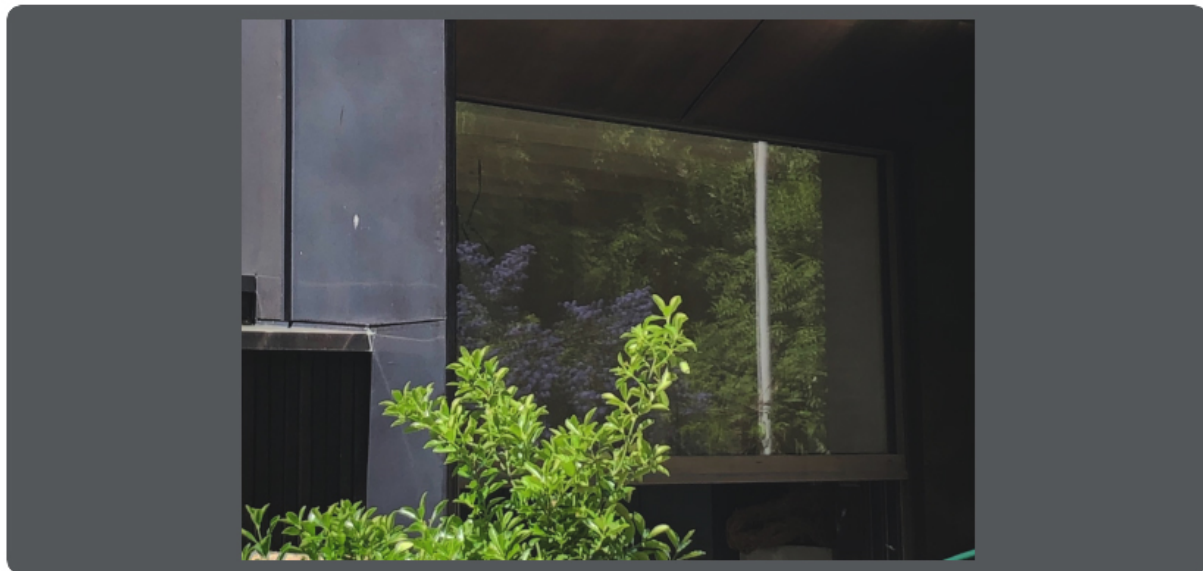
پایه ستون پایین آمده در امتداد مرزها حاوی کمدها و واحدهای آشپزخانه است و روی خانه همسایه ها سایه اندازی نمی کند. یک در کشویی بزرگ از آشپزخانه جدید به باغ باز می شود. دستشویی و اتاق های خواب طبقه اول دید به سقف سبز جدید تا پایه ستون ها دارد تا بدین ترتیب تداوم دیداری با خاکریز پشت حفظ شود.

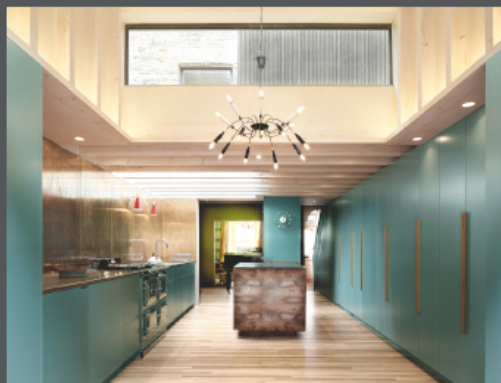
اقدامات: متریال ها

فضای داخلی گرم و چوبی با تکه های برنجی در تضاد با آجرهای ویکتورین قدیمی می باشند. این تضاد با فلز تیره با جزئیات و الوار سوخته متریال بیرونی سازه جدید تکمیل شده است. متریال های بیرونی برای هماهنگی با آجر های دوده رنگ آجر های لندنی پشت خانه انتخاب شدند و حس سازه های اکسید شده در امتداد راه آهن را یادآوری می کنند. آشپزخانه جدید، اتاق موسیقی در همکف و در طبقه اول حمام جدید با دید به باغ پشتی بود.

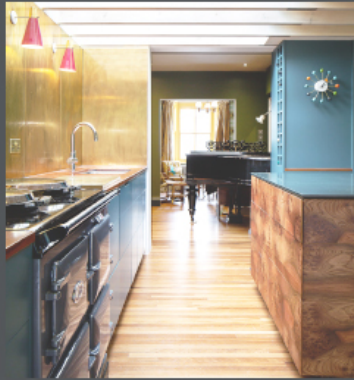
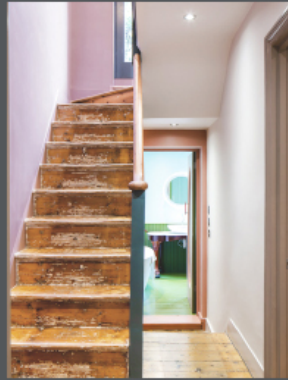
خانه ای پایدار

برای عایق بندی سقف و کف این بنا از پشم گوسفند قابل تنفس استفاده شد. همچنین عایق بندی حرارتی جداره باعث کاهش مصرف ۵۰٪ ای در ساختمان شد. در داخل از رنگ های بدون وی.ا.سی، الوار اصلاح شده برای تمامی کف ها استفاده شد که متریالی پایدار میباشد. سقف جدید دارای سیستم زهکشی بوده و پوشیده از گل می باشد و شخص را تشویق به بازیافت آب برای آبیاری به آن و همچنین فضای باغ میکند. این خانه بسیار کم مصرف می باشد.

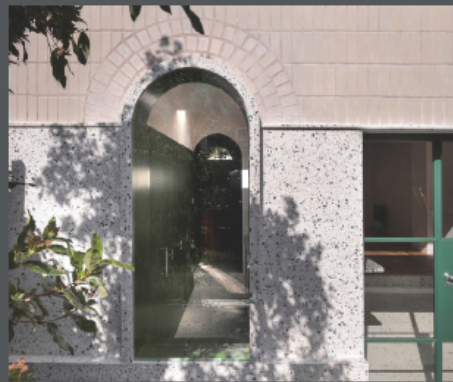
تاریخچه ی بنا

این خانه قسمتی از تراس خانه های دهه ۷۰ میلادی نیو جرجین می باشد که بر روی سایت ویلا های بزرگ ویکتوریایی تخریب شده، ساخته شده است. طراحی این تراس مشابه اکثر نمونه های ساخته شده منطقه ی کِن بوری انگلستان و سبک نیو جرجین اواسط دهه شصت تا هفتاد میلادی می باشد. بر خلاف نمای بیرونی، طراحی داخلی به سبک عمومی خانه های دهه هفتاد بود که فضای داخلی را فقط محدود به جایگزاری دیوار ها و سقف می دیدند.

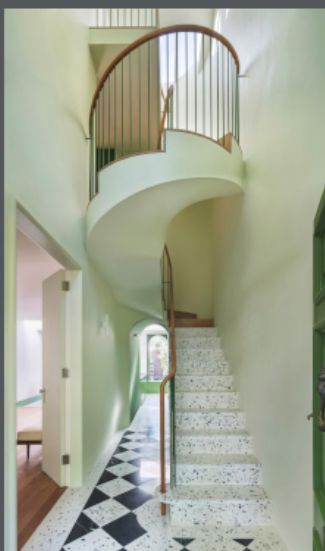
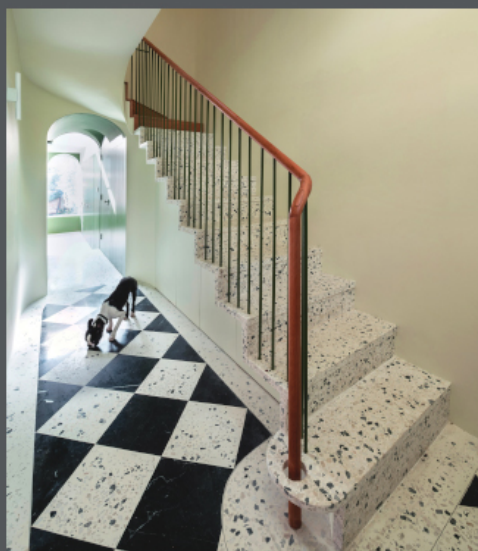
هدف از مرمت این بنا مدرن سازی بود اما با حفظ تاریخ بنا، یعنی طراحی داخلی در این خانه به نوعی، تفسیری مدرن از سبک کلاسیک خانه های جورجین به حساب می آید. مرکز اصلی این طراحی، راه پله ای به شکل قرص (کپسول) و کنسول دار به ارتفاع سه طبقه است که در طبقات بالا مستقیم به اتاق ها متصل می شود.

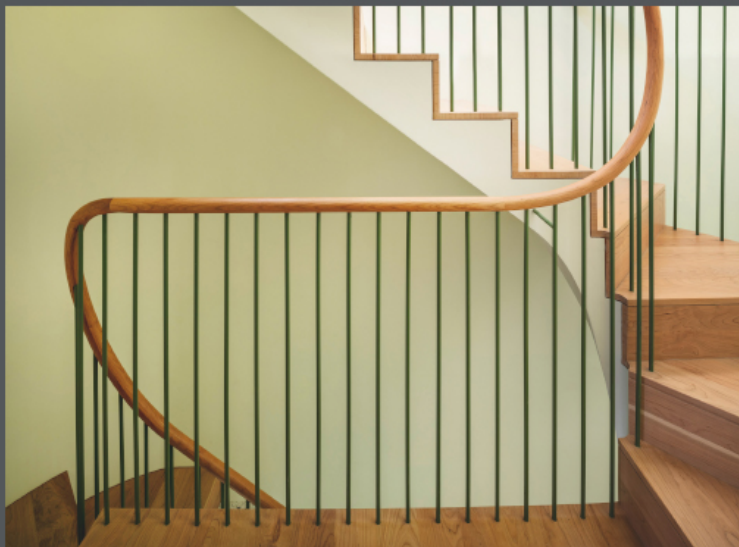
به علت محدودیت های ساخت محلی، اجازه استفاده از پنجره های بیرون زده از سقف (شیروانی) و به طور کلی هیچ نوع بیرون زدگی سقف و یا تغییر ارتفاعی را نمی داد، بنابراین راه حل معمار تغییر ارتفاع طبقات برای رسیدن به خانه ای سه طبقه در دل بنایی دو طبقه بود، او برای این کار از راه پله خاص که مرکز طراحی او بود، استفاده کرد.

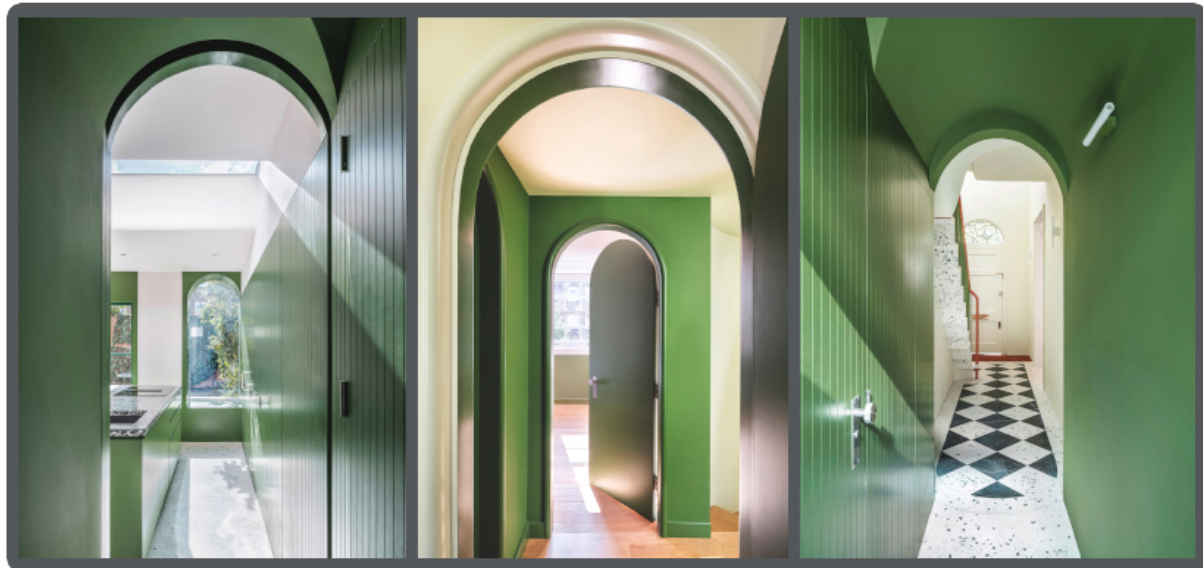
اقدامات: ۲. عناصر تکرار شونده

عنصر معماری تکرار شونده در این بنا، کمان است، که از ورودی و با پنجره های قوس دار شروع شده، با تالار کمان دار ادامه پیدا کرده و در پنجره آشپزخانه رو به باغ پایان می یابد. به دلیل طراحی خاص داخلی، یک دید بصری در طول خانه، از در ورودی تا پنجره باغ کمان دار و فضای بیرون آن وجود دارد که این تکرار را پررنگ تر نشان می دهد.

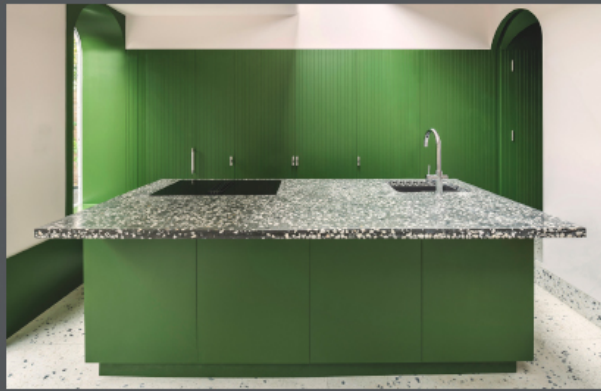
اقدامات: ۳. متریال ها

دو متریال اصلی در طراحی استفاده شده است، چوب درخت گیلاس و موزاییک. دلیل انتخاب این دو تضاد و در عین واحد مکمل هم بود که حس دست ساز بودن را نیز از القامی کند. الوار درخت گیلاس راه حلی کم خرج و با کارکتر بود که به جای چوب بلوط استفاده شد. پوشش ضد آب گچی (تادلکت) به دیوارهای قوس دار صورتی رنگ سرویس های بهداشتی و حمام زده شده تا به موزاییک و کاشی های سفارشی آسیب نرسد.

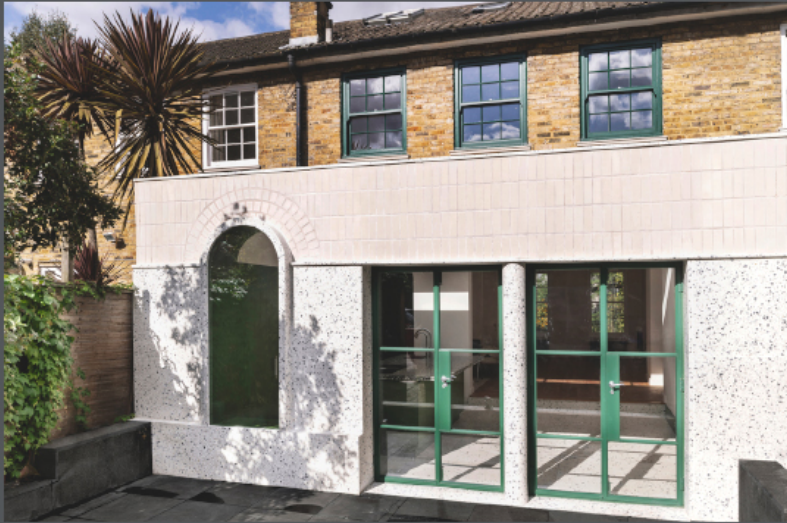
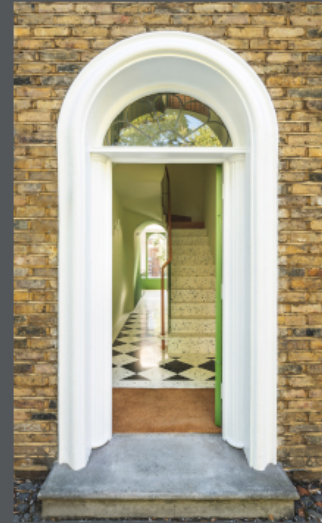
اقدامات: ۴. نمای بیرونی

نمای بیرونی از پنجره ای بزرگ با قاب های فولادی سبز رنگ ایجاد شده تا در عین هماهنگی با محیط از حس صنعتی مصنوعی جلوگیری شود. رنگ سبز استفاده شده در بیرون و در ادامه در فضاهای مختلف داخلی، باعث درخشیدن و به چشم آمدن فضا ها می شود که این درخشش با شکوه و عظمت راه پله تکمیل می شود.
