بررسی پنج پروژه مرمت شده

استاد محترم: سهیلا متقی شهری

دانشجویان: کیمیا کریمی - سینا گنجعلی

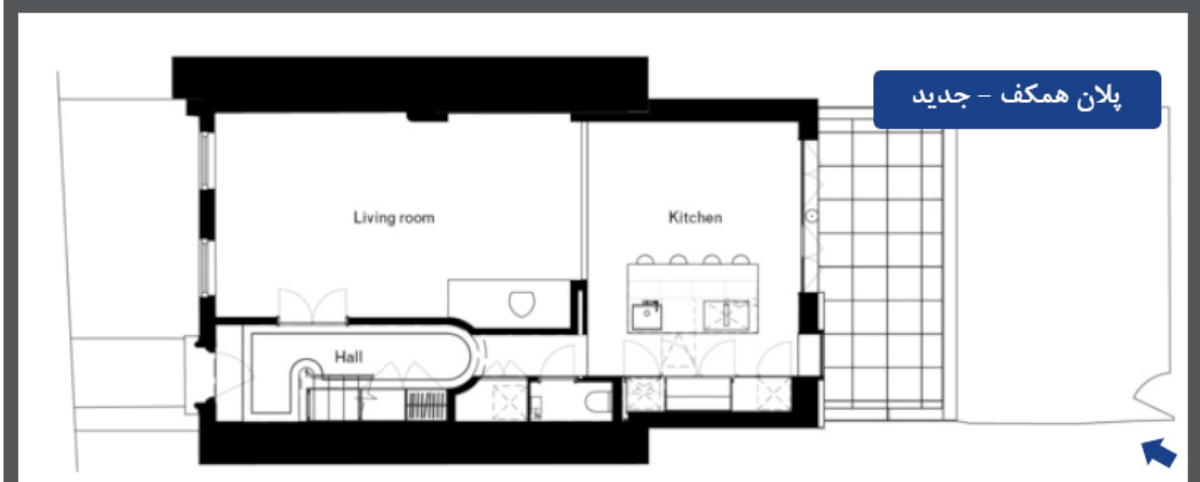
بررسی مدارک فنی: پلان همکف

قرار دادن آشپزخانه در فضای الحاقی و تبدیل فضای آشپزخانه قبلی انبار و دستشویی - شاخص کردن هر فضاها با استفاده از تالار کمان دار

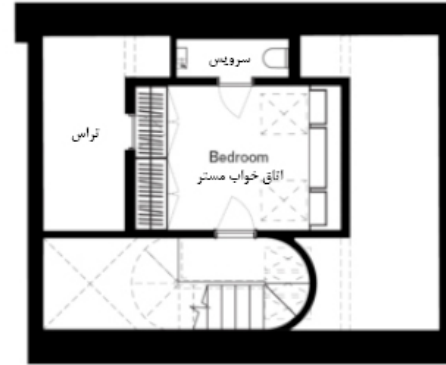
پلان طبقه دوم - جدید

با اضافه شدن به تعداد طبقات، سه خواب قدیمی تبدیل به یک خواب مستر به همراه تراس و حمام بزرگ در طبقه دوم و دو خواب مستقل با سرویس بهداشتی و دستشویی و حمام جدا شد.

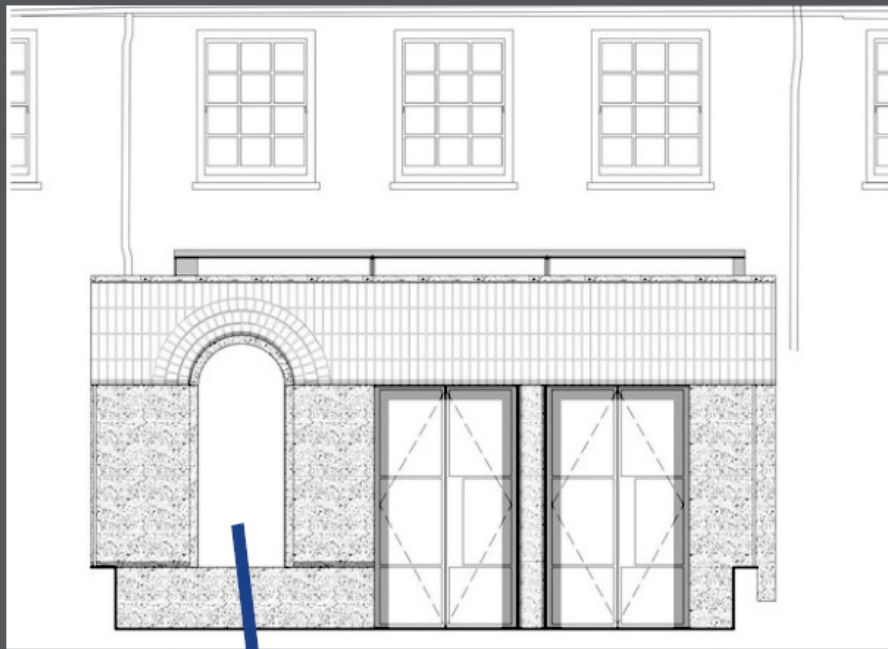
بررسی مدارک فنی: نما و جزئیات

جزئیات فاز ۲
پنجره نما
