## آشنایی با مرمت اینیه: خانه بلخاست

دانشجویان: کیمیا کریمی - سینا گنجعلی

مهر 99

بخش دوم: طرح حفاظت و مرمت  
قسمت اول: بررسی اقدامات حفاظتی

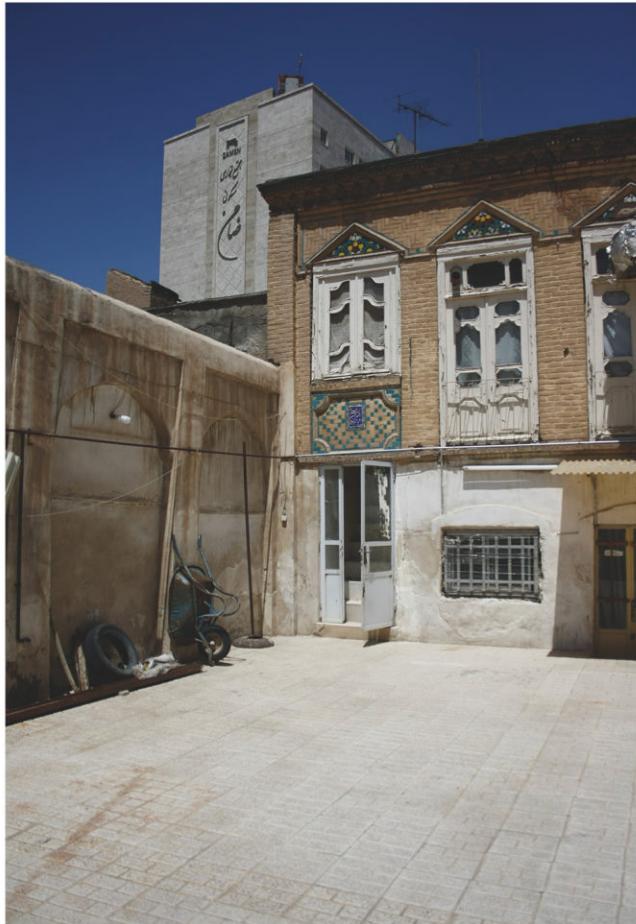
**اقدامات مرمتی انجام گرفته در بنا در زمان های مختلف:** خانه تاریخی بلخاست از آن دست خانه های تاریخی مشهد محسوب می شود که متأسفانه در بلا تکلیفی اختلاف نظر بین مسئولان شهری و میراث فرهنگی؛ با وجود آمادگی مالک برای همکاری همچنان منتظر مرمت و بازسازی است، خانه ای که جزو 37 اثر ثبت ملی منطقه ثامن است که هنر و معماری اصیل ایرانی به ویژه دوره صفویه را به رخ می کشد.

**اقدامات جزئی:** نما مرمت شده در دوره قاجار توسط آقای توتو نجی و همچنین هشتی، حوض انبار، حوض وسط حیاط، زیر زمین و سایه بان حذف شده است.

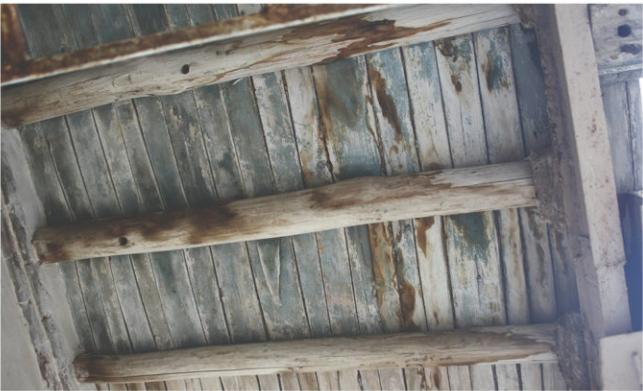
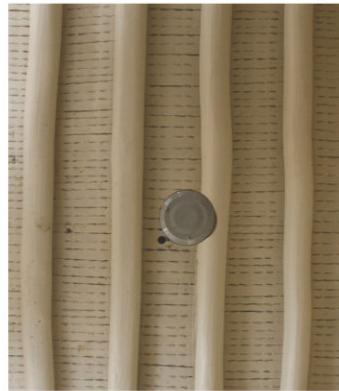
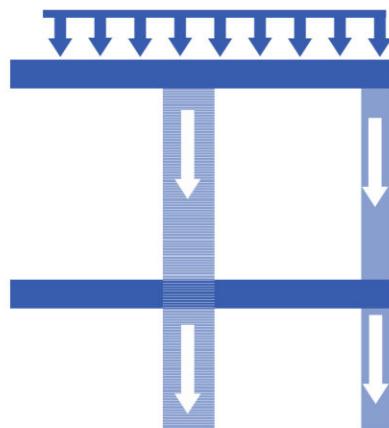
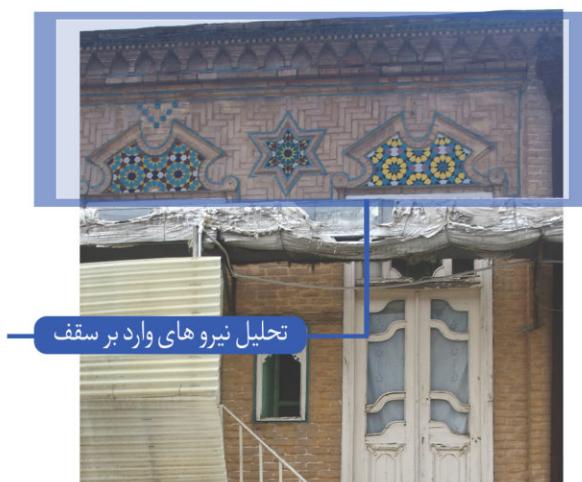
سازه با استفاده از مصالح آجر، خشت، چوب و  
برپایه دیوارهای باربر احداث شده و به منظور  
استحکام بخشی، از کلافهای چوبی افقی و  
عمودی در فواصل مشخص در داخل دیوارها  
استفاده شده است.

بام تخت بوده و با اندود کاهگل پوشیده شده  
است. سازه آن به صورت تیرپوش همراه با الوار  
و زیرسازی تزیینی چوبی یا اندود گچ و خاک  
می باشد.

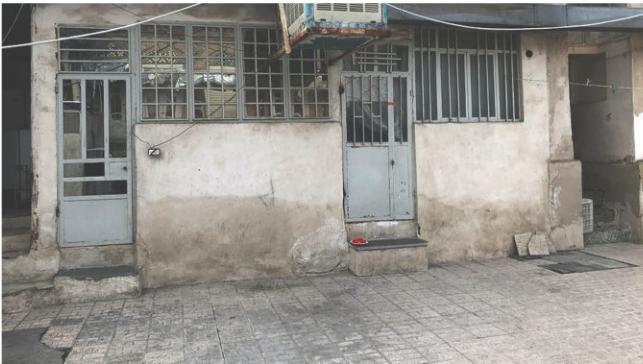
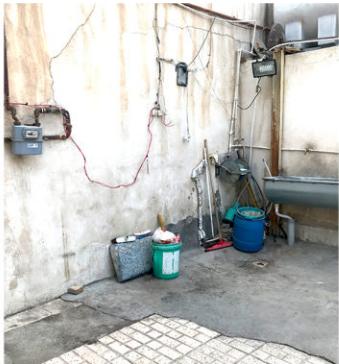
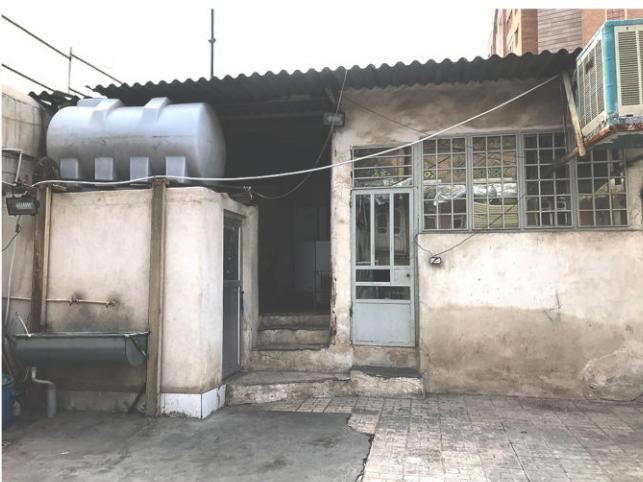
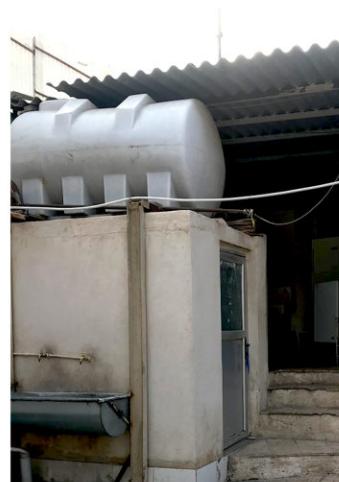
به دلیل حذف حوضچه وسط حیاط و موزائیک کردن کل حیاط بدون در نظر گرفتن فضای باگچه، فضای سبزی در حیاط دیده نمی شود و از نظر زیبایی در وضعیت بسیار بدی قرار دارد.

علاوه بر لوله کشی، منبع آبی بر روی سقف سرویس حمام موجود در حیاط وجود دارد که جهت تامین آب استفاده می شود. در گذشته احتمالاً از چاه برای تامین آب استفاده میشدہ اما مدارکی از آن موجود نیست.

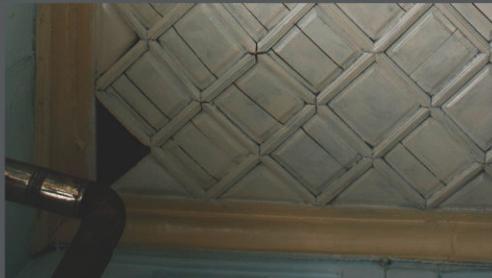
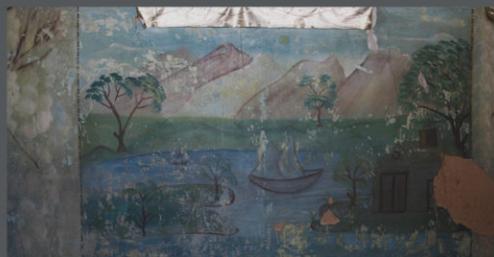
اقدامات حفاظتی از تزئینات داخل خانه شامل حفاظت از نقاشی های دیواری و تزئینات سقف هایی باشد.

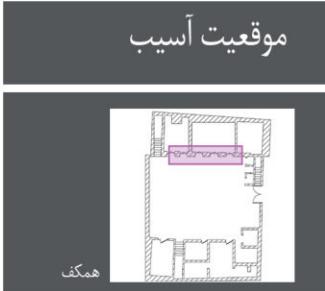
همکت	6	آسیب به منظر	دیوار چینی آجری مجدد
